4º Congresso Internacional de
História da Construção Luso-Brasileira

Atas do 4º Congresso Internacional de História da Construção Luso-Brasileira

O Real Forte Príncipe da Beira (Figura 1), fortaleza erguida às margens do rio Guaporé, na fronteira entre Brasil e Bolívia, localizada no Município de Costa Marques, no estado brasileiro de Rondônia, foi construído no século XVIII, pela coroa portuguesa, para proteção e garantia da posse do seu território. Considerada como a maior edificação militar portuguesa erguida fora da Europa, com 24.553m² de área, em planta, expressa qualidade de concepção e traçado. A configuração do partido em planta de quadrilátero, com baluartes inteiros nos ângulos, pode ser classificada como uma composição da “modernidade” de uma fortificação, inspirada nas escolas italianas.

No presente trabalho, objetiva-se expor as avaliações estruturais para verificação da estabilidade de abóbadas e muralhas da fortaleza, que apresentam vários danos e sinais claros de instabilidade, utilizando o método da grafostática. Para isto, inicialmente, foi feita investigação histórica; seguida de visitas ao local para realização de levantamento cadastral e ensaios *in situ*;

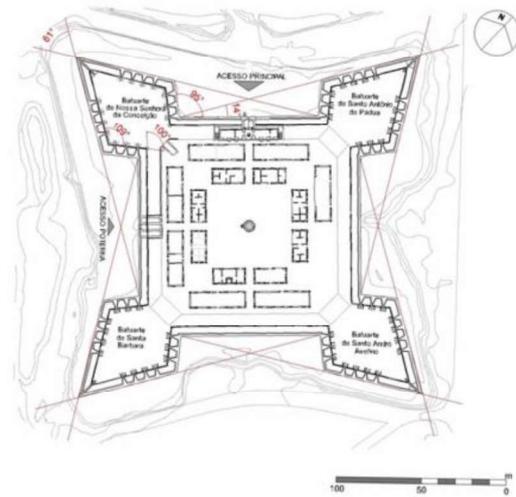
Figura 2: Planta do Forte Príncipe da Beira
Fonte: Elaborada pelos autores, 2020

Esse sistema, projetado pelo Engenheiro Domingos Sambuceti, conta com: muralhas, baluartes e guaritas, trânsitos/casa da guarda, poterna, latrinas, praça de armas e outras edificações, que formavam antigos armazéns, alojamentos, hospital, capela e outros componentes construtivos do passado (Figura 2). Próximos ao local, foram identificados o antigo forno, que fabricava cal, e, também, o paiol.

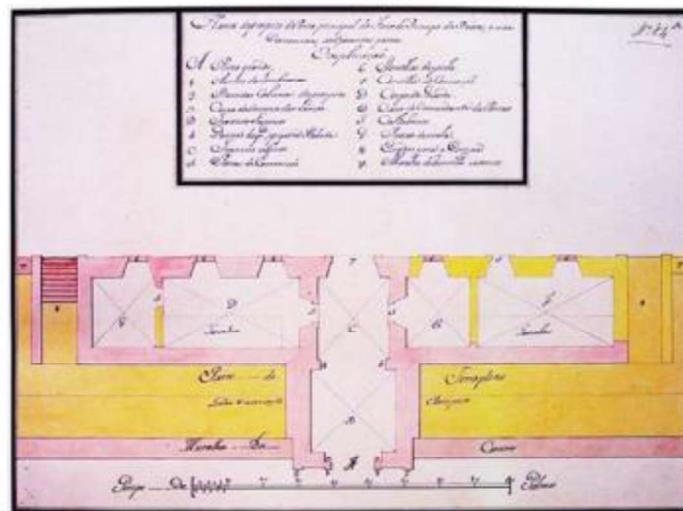
A. Porta grande; 1. Assento das hombreiras; 2. Bazea das colunas do prospeto; 3. Caixa dos descanso das lanças; B. Tranzito Superior; b. Devizão da gr.^{de}, e pequena Abobedas; C. Tranzito inferior; 5. Portas de Comonição [sic]; 6. Janellas de peito; 7. Cancellia de Comicação [sic]; D. Casa da guarda; E. Caza do Comandante das Portas; F. Calhabouço [sic.]; G. Prizão destinta; 8. Escada para a Cortina; Muralha do revestim.^{to} interior [grafia original].

Figura 3: Planta do Trânsito, segundo iconografia antiga (s/d)

O Trânsito (Figura 3) é constituído por dois espaços distintos, separados por um arco, identificados como Trânsito Superior (Figura 4) e Trânsito Inferior (Figura 5). Do Trânsito Inferior, podem ser acessados o Corpo da Guarda, a Casa do Comandante “das Portas” e, ainda, a Praça de Armas.

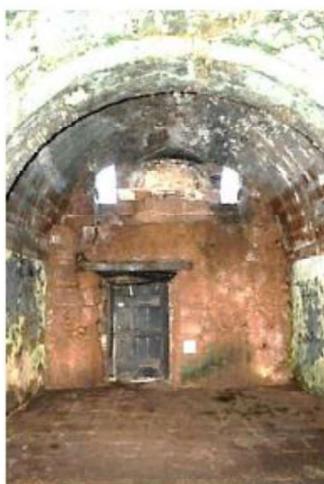
Figura 4: Trânsito Superior, com a vista da porta de entrada
Fonte: Acervo dos autores, 2020

As paredes do trânsito e dos cômodos laterais foram executadas em alvenaria de pedras, até a altura da linha das impostas, seguidas de arquivoltas de tijolos cerâmicos, assentadas com argamassa de cal, areia e solo (abóbadas de berço). Essas paredes, com exceção da fachadeira, receberam como camadas de revestimento reboco e emboço, também em argamassa de cal, e pintura.

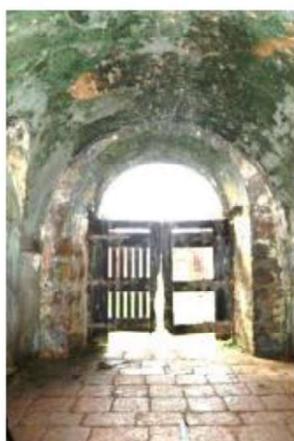
Figura 5: Trânsito Inferior, com a vista do acesso à Praça de Armas
Fonte: Acervo dos autores, 2020

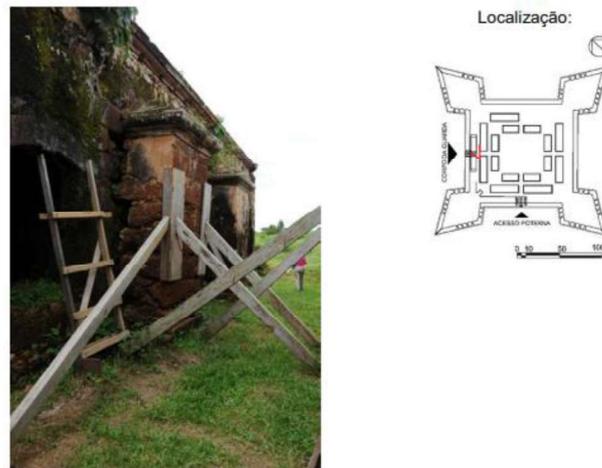
Figura 6: Contraforte das fachadas dos ambientes Corpo da Guarda e Prisão Distinta
Fonte: Acervo dos autores, 2020

As paredes do Corpo da Guarda, que são voltadas para a Praça de Armas, possuem quatro contrafortes externos, em formato de paralelepípedos, inexistentes no projeto original, construídos, possivelmente, para conter o empuxo das abóbadas das coberturas. Esses elementos foram executados em alvenaria de pedras, receberam os mesmos revestimentos da Casa da Guarda, e são encimados por coruchéus curvos, que, por sua vez, contam com globos de arremate em suas cumeadas (Figura 6).

Os contrafortes encontram-se desligados da parede que reforçam e escorados, o que indica que houve movimentação, provocada pelo empuxo das abóbadas na direção do Pátio de Armas (na direção oposta, parece não haver problemas porque o empuxo está contraventado pelo terraplino frontal). Isto, somado ao estado de degradação em que se encontram as abóbadas, como, por exemplo, com pontos de infiltração de água de chuva, presença de água nos materiais, lacunas e desprendimento de revestimento, biofilme e trinca transversal (Figura 7), levou a equipe do NTPR à realização de avaliação da estabilidade estrutural das abóbadas.

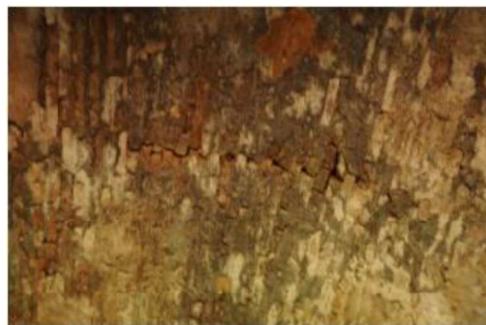
Figura 7: Trinca transversal na abóboda do Trânsito Superior
Fonte: Acervo dos autores, 2020

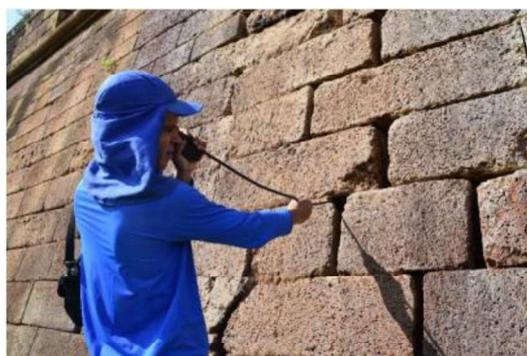
Figura 8: Prospecção, com endoscópio, em lacunas da muralha
Fonte: Acervo dos autores, 2020

A técnica utilizada para a elevação da alvenaria das muralhas exhibe as seguintes singularidades: o dimensionamento das juntas argamassadas e das peças líticas não mostram regularidade; a disposição dos componentes líticos e a orientação das juntas, da mesma maneira, são irregulares. Há, ainda, prumadas que apresentam juntas coincidentes ou “casadas” (expressão usual). Este particular construtivo tem trazido algumas sequelas na estabilidade dos muros, que se encontram pressionados por terraplenos. As juntas argamassadas, por sua vez, exibem larguras que variam de 0,5 a 4,0cm e, em alguns casos, sofreram estreitamento por perda de argamassa, por via do intemperismo ou pela ação de morcegos na escavação dos seus abrigos, um dos grandes males no processo da conservação dos muros. Levando-se em conta a precaríssima qualidade do material lítico, que, em muitos casos, tem menor resistência do que um tijolo, situação verificada por meio de ensaios laboratoriais realizados no NTPR, como, também, a má qualidade da argamassa, que facilita a lixiviação das juntas e seu eventual esmagamento, além de algumas lesões (Figura 8), foi proposta a avaliação estrutural das muralhas.

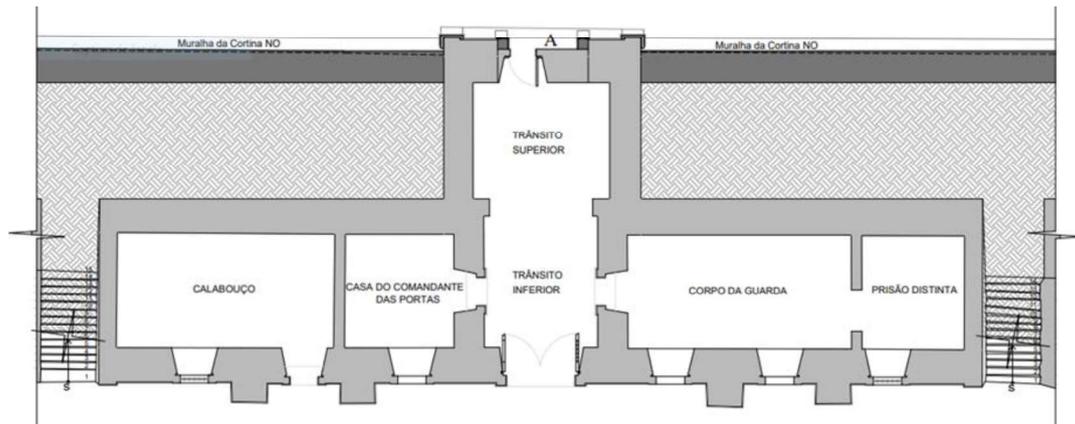
Figura 9: Identificação dos ambientes onde foram realizadas verificações de estabilidade das abóbadas
Fonte: Elaborada pela equipe do NTPR, 2020

Foram desenvolvidas as avaliações da estabilidade das abóbadas de berço do Trânsito Superior, Trânsito Inferior, Corpo da Guarda e Prisão Distinta, Casa do Comandante das Portas e Calabouço (Figura 9).

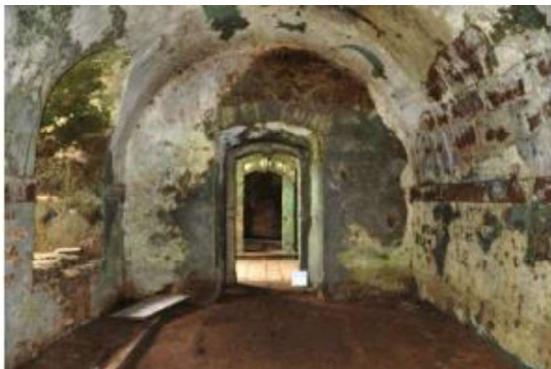
Figura 10: Vista interna da abóbada do Corpo da Guarda
Fonte: Acervo dos autores, 2020

Neste trabalho, apresentam-se os cálculos para verificação da estabilidade da abóboda de berço [3] do Corpo da Guarda (Figura 10), que tem largura semelhante às da Prisão Distinta, Casa do Comandante das Portas e Calabouço, 4,40m, representando a situação mais desfavorável desses ambientes, em relação à contenção lateral, quando comparada às dos trânsitos, pois estas últimas possuem maciço de terra e travamentos. A referida abóboda é acometida dos seguintes danos: manchas de água pluvial, desprendimento e perda de revestimento, presença de biofilme e ninhos de térmitas/insetos, além de lixiviação (Figura 11).

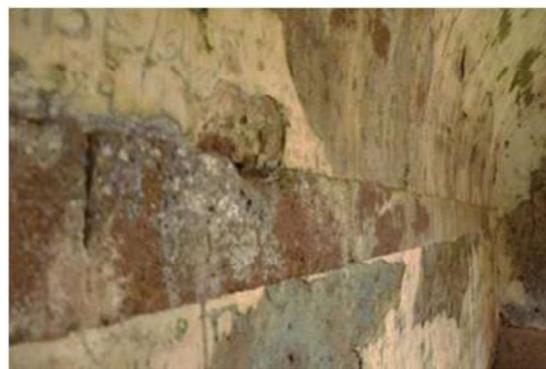
Figura 11: Danos nas proximidades da linha de imposta da abóbada do Corpo da Guarda
Fonte: Acervo dos autores, 2020

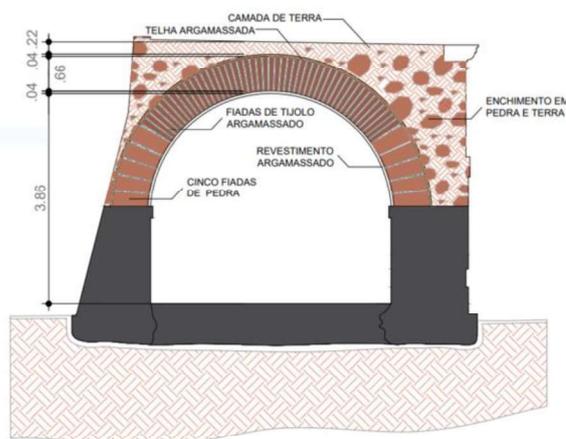
Figura 12: Esquema da abóbada do Corpo da Guarda

A cobertura desse ambiente é constituída por cinco fiadas de pedra aparelhada na parte mais próxima à imposta, seguidas por tijolos argamassados, com revestimento em argamassa e pintura. Esta abóbada, de 66 centímetros de espessura (três palmos), possui, acima do extradorso do arco, camada com fragmentos de telha argamassados (4cm), conformando encascamento, e, na parte mais alta, 22 cm (um palmo) de terra em estado saturado. Na lateral, possui enchimento em pedra irregular e argamassa; e, no dorso inferior, quatro centímetros de revestimento argamassado (Figura 12). Como considerações de cálculo, adotou-se comprimento da abóbada de um metro e sobrecarga de 200 kgf/m². Outros parâmetros de cálculo estão dispostos na Tabela 1. Os pesos específicos dos materiais de construção, assim como os valores de absorção de água de telhas, tijolos e argamassas foram determinados no NTPR, com base em seus procedimentos usuais [4-6]. O estudo do solo foi realizado pelo Laboratório de Geotecnia, também da Universidade Federal da Bahia.

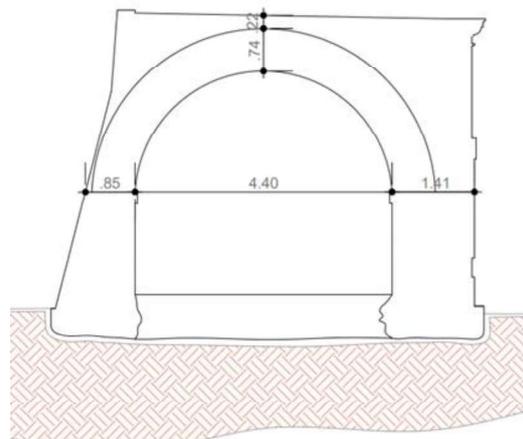
Figura 13: Seção transversal de cálculo

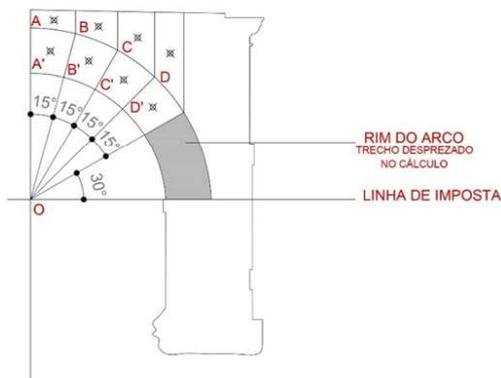
Figura 14: Marcação das zonas de cálculo
Fonte: Elaborada pelos autores, 2020

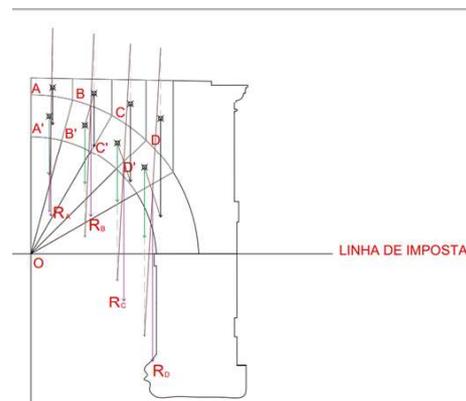
Figura 15: Representação das resultantes das figuras geométricas
Fonte: Elaborada pelos autores, 2020

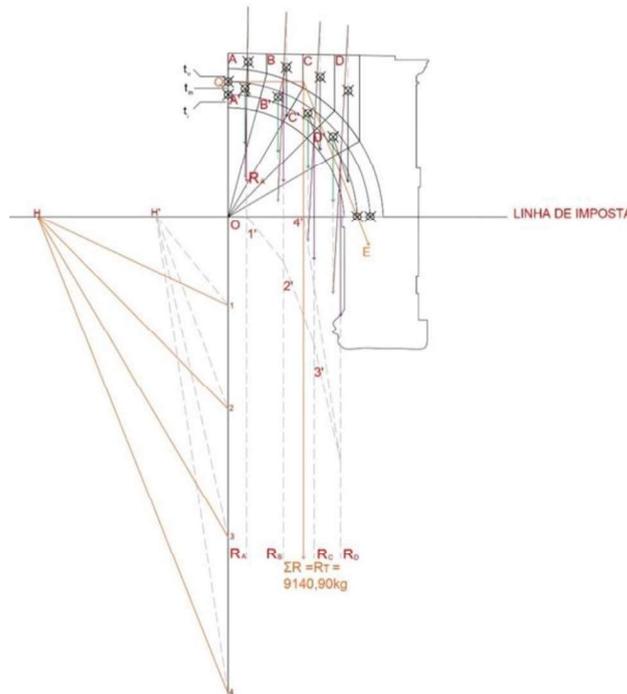
Figura 16: Determinação do empuxo
Fonte: Elaborada pelos autores, 2020

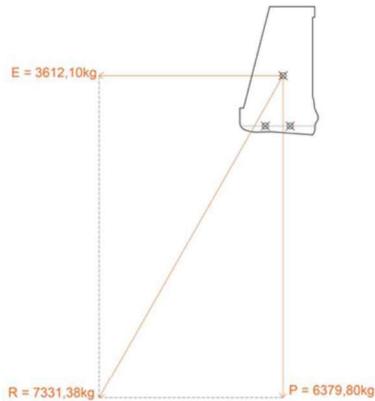
Figura 17: Instabilidade do sistema estrutural da esquerda

médio, como mostra a Figura 17. No que tange à alvenaria da direita, o peso foi 8.163,32 kgf e a resultante 8.926,76 kgf, caindo também fora do terço médio (Figura 18). De acordo com essas figuras, as resultantes ficaram fora do terço médio, configurando instabilidade do sistema estrutural.

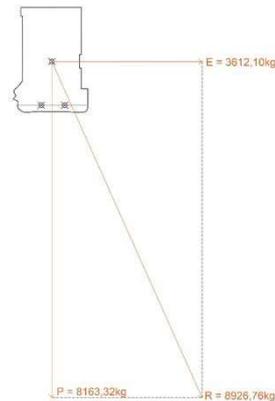
Figura 18: Instabilidade do sistema estrutural da direita

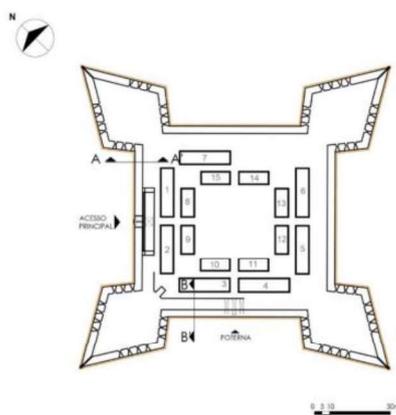
Figura 19: Planta dos muros
Fonte: Elaborada pelos autores, 2020

Foram avaliados os muros do parapeito, cortina, parapeito da face interna e muralha interna, conforme Figuras 19 e 20. Neste trabalho, são apresentados os cálculos da muralha interna de contenção, cujo limite interior foi verificado no local.

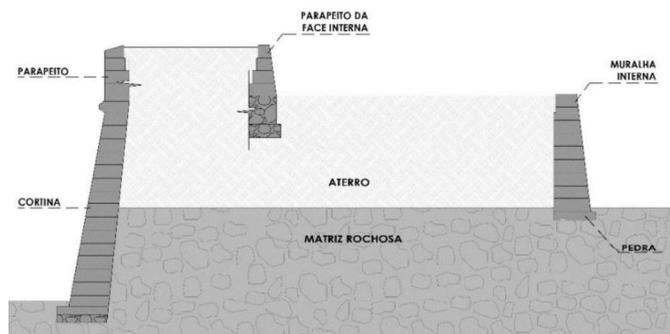
Figura 20: Corte B-B', mostrando os muros verificados
Fonte: Elaborada pelos autores, 2020

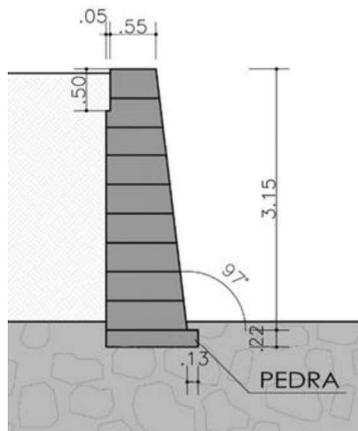
Figura 21: Geometria da muralha interna de contenção
Fonte: Elaborada pelos autores, 2020

A sobrecarga foi transformada em altura de terra equivalente, para ser levado em conta o acréscimo do empuxo no muro, perfazendo 14cm (Figuras 21 e 22).

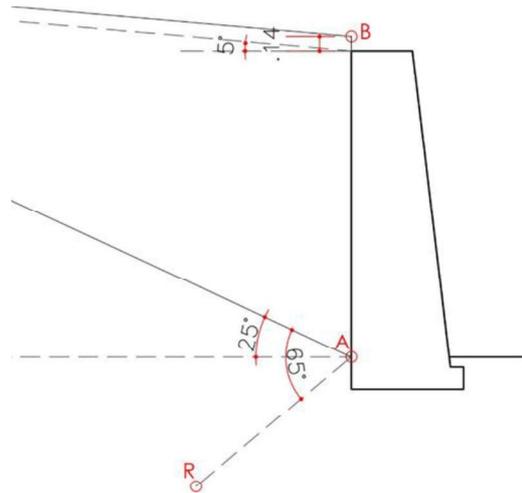
Figura 22: Parâmetros da muralha interna
Fonte: Elaborada pelos autores, 2020

Os dados gerais utilizados para cálculo do empuxo e sua direção são: altura do muro = 3,37m; ω (ângulo de talude natural) = 25° , considerando o tipo de solo como barro e argila [7]; paramento rugoso, logo $\omega = \omega_1$ (ω_1 é a direção do empuxo com a horizontal e corresponde ao ângulo de rugosidade da parede). Assim, $\omega = \omega_1 = 25^\circ$; α inclinação natural do solo = 5° ; ϕ ângulo que a direção do empuxo faz com a vertical, como o muro é reto, $\phi = 90 - 25 = 65^\circ$; massa específica do solo = $1,41 \text{ t/m}^3$ (resultado de ensaios realizados com o solo); sobrecarga = $0,2 \text{ tf/m}^2$.

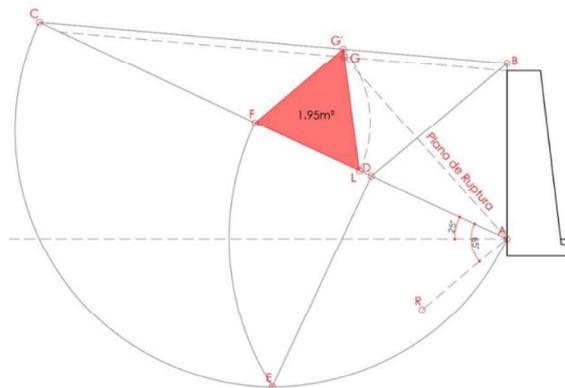
Figura 23: Método gráfico para cálculo do empuxo
Fonte: Elaborada pelos autores, 2020

De acordo com a metodologia proposta, o empuxo é calculado multiplicando-se a área do triângulo $FG'L$ pela massa específica do solo. Tem-se, como empuxo, 2,75 t/m (Figura 23). Para determinar o ponto de aplicação do empuxo, basta construir um triângulo de área equivalente ao triângulo $FG'L$, como mostrado na Figura 24.

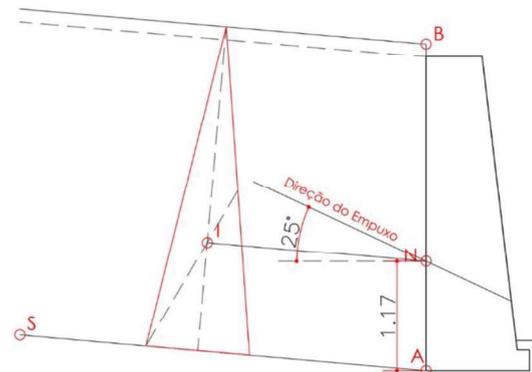
Figura 24: Construção de triângulo de área equivalente e direção do empuxo
Fonte: Elaborada pelos autores, 2020

Para a verificação da estabilidade, colocou-se, em escala, o empuxo (E) e o peso do muro (P) no baricentro da seção transversal. A determinação do peso foi realizada pelo seguinte cálculo: área da seção transversal x 1m x peso específico da muralha (pedra). A resultante do empuxo e do peso próprio, identificada por R (Figura 25), foi de 7,77t e saiu do terço médio. Logo, esta muralha apresenta-se instável.
