**3º CONGRESSO INTERNACIONAL DE HISTÓRIA
DA CONSTRUÇÃO LUSO-BRASILEIRA**

ANÁLISE DIMENSIONAL DOS TIJOLOS BAIANOS: REFLEXÕES SOBRE A POSSIBILIDADE DE APLICAÇÃO DA MENSIOCRONOLOGIA

Santos, Larissa Corrêa Acatauassú Nunes⁽¹⁾

RESUMO

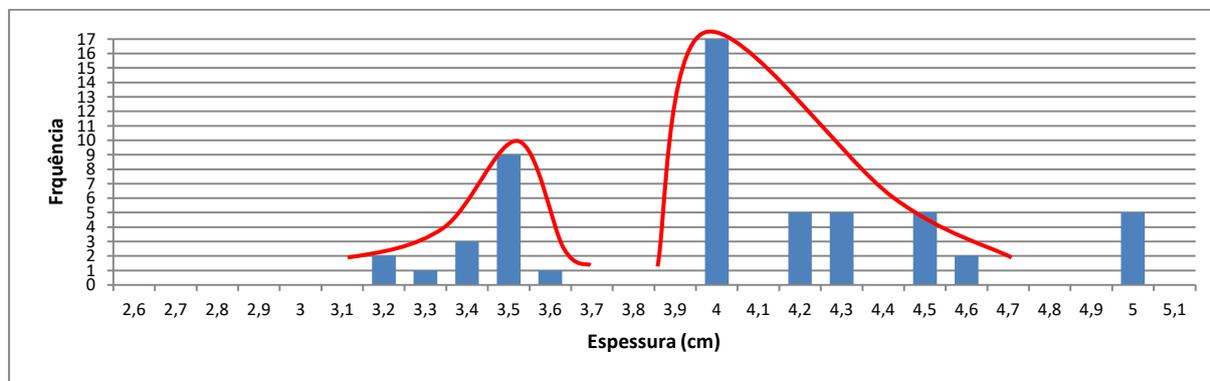
No histograma das espessuras dos tijolos da Igreja de São Pedro dos Clérigos (Figura 1), em Salvador, observam-se sinais de duas populações distintas. A primeira curva possui assimetria à direita e mostra a ocorrência de provável seleção de peças com 3,5 cm (nove unidades); e a segunda, com assimetria à

esquerda possivelmente teve a escolha de tijolos com espessura de 4 cm (17 unidades). Segundo Pittaluga (2009), curvas assimétricas à direita indicam a escolha de peças menos queimadas e com assimetria à esquerda a utilização de unidades mais queimadas, casos observados no presente estudo (Figura 2).

Figura 1 – Histograma de frequência da espessura dos tijolos do arco de descarga da Igreja de São Pedro dos Clérigos, em Salvador, após plano de corte.

As espessuras que se encontram afastadas dos valores da média nos histogramas da Casa da Rua 13 de Maio, Igreja de São Pedro dos Clérigos e na Matriz de Nossa Senhora do Rosário 01, possivelmente, caracterizam reaproveitamento de material ou utilização de tijolos de produtores diferentes conforme Pittaluga (2009). Na Igreja de São Pedro dos Clérigos, o gráfico sugere, ainda, dois conjuntos de tijolos de diferentes produções, pela existência de dois picos no histograma de frequências (Figura 1).

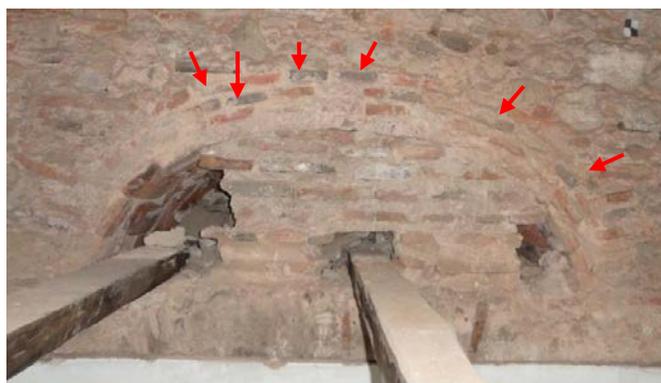
Figura 2 – Arco de descarga da Igreja de São Pedro dos Clérigos, com indicação do uso de tijolos mais queimados

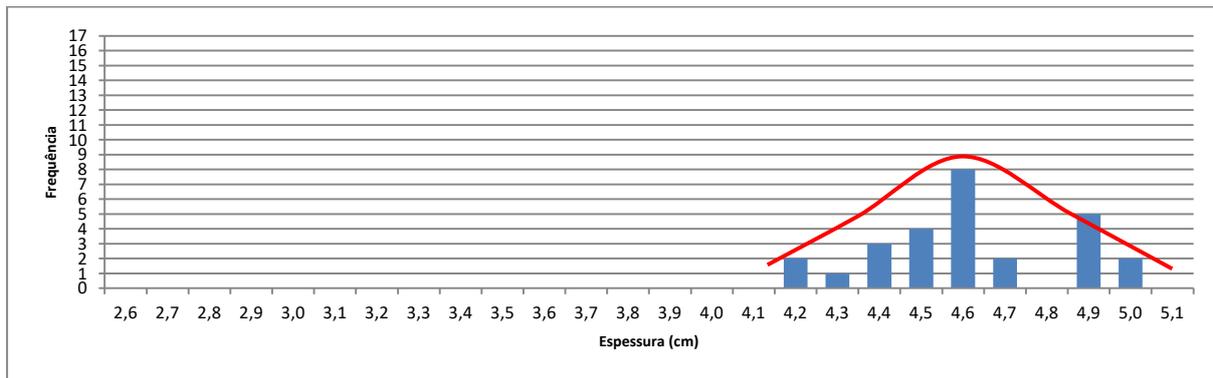
Na torre da Matriz de São Gonçalo, em São Francisco do Conde, foram utilizados tijolos vermelhos e brancos na mesma unidade estratigráfica. Apesar de fabricados com argilas distintas, todos os tijolos foram contabilizados na elaboração do histograma, pois as medidas das espessuras eram iguais ou semelhantes (Figura 3). O gráfico assemelha-se à forma de sino como uma curva normal, com diversos tijolos apresentando espessuras próximas da média ($\mu = 4,61\text{cm}$).

Figura 3 – Histograma de frequência da espessura dos tijolos encontrados na parede da torre da Matriz de São Gonçalo, em São Francisco do Conde, após plano de corte.

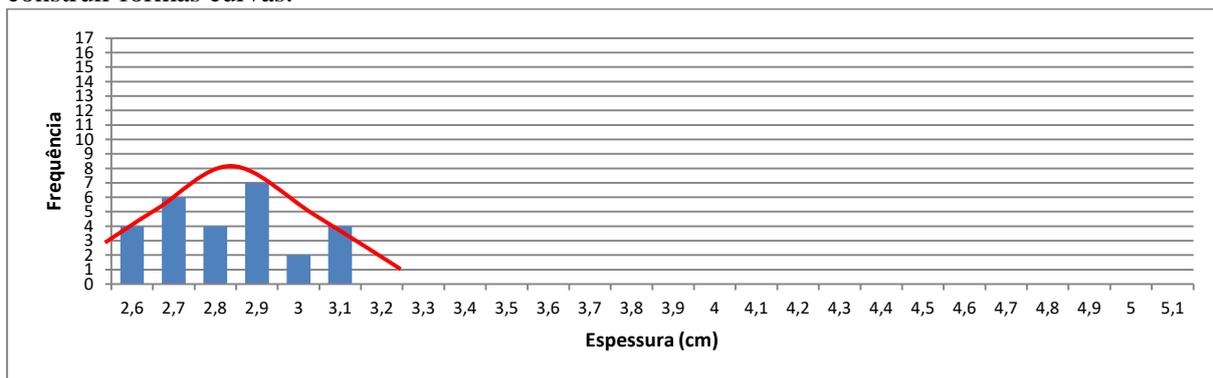
Na mesma edificação, os tijolos utilizados no arco de descarga possuem desvio padrão baixo ($\sigma=0,16$), quando comparado aos outros já calculados, e espessura média ($\mu = 4,83\text{cm}$), aproximadamente, 40% menor que os tijolos utilizados na torre. No seu histograma de espessuras (Figura 4), observa-se aproximação à curva de Gauss e possível seleção de material com menor espessura, provavelmente em razão do seu uso, considerando que tijolos com menor espessura são mais facilmente distribuídos para construir formas curvas.

Figura 4 – Histograma de frequência da espessura dos tijolos do arco de descarga da Matriz de São Gonçalo, em São Francisco do Conde, após plano de corte

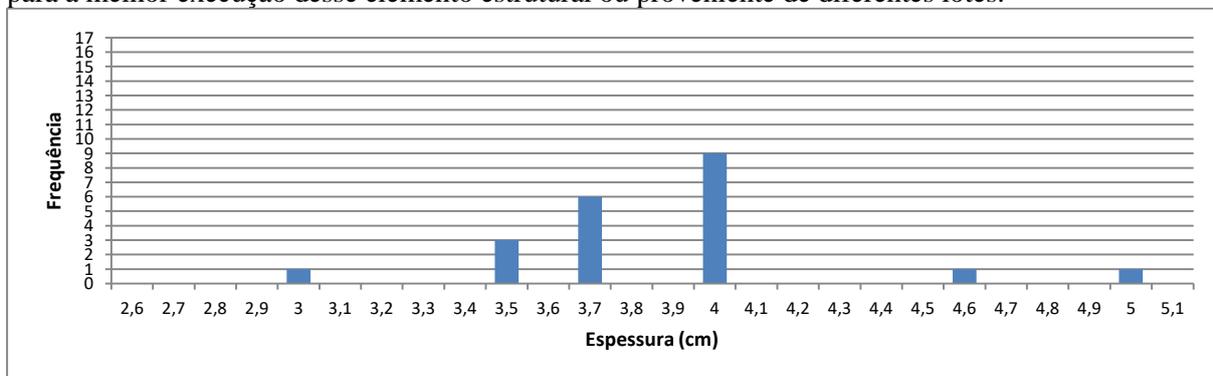
Nos histogramas de frequência dos tijolos utilizados nos arcos de descarga das paredes direita e esquerda da Capela Mor da Matriz de Nossa Senhora do Rosário, em Cachoeira (Figura 5 e 6, respectivamente), não se observa semelhança com o gráfico de distribuição normal das espessuras. Percebe-se a presença de elementos afastados, com espessuras não uniformes, possivelmente caracterizando seleção de material para a melhor execução desse elemento estrutural ou proveniente de diferentes lotes.

Figura 5 – Histograma de frequência da espessura dos tijolos do arco de descarga da parede direita da capela-mor da Matriz de Nossa Senhora do Rosário, em Cachoeira, após plano de corte

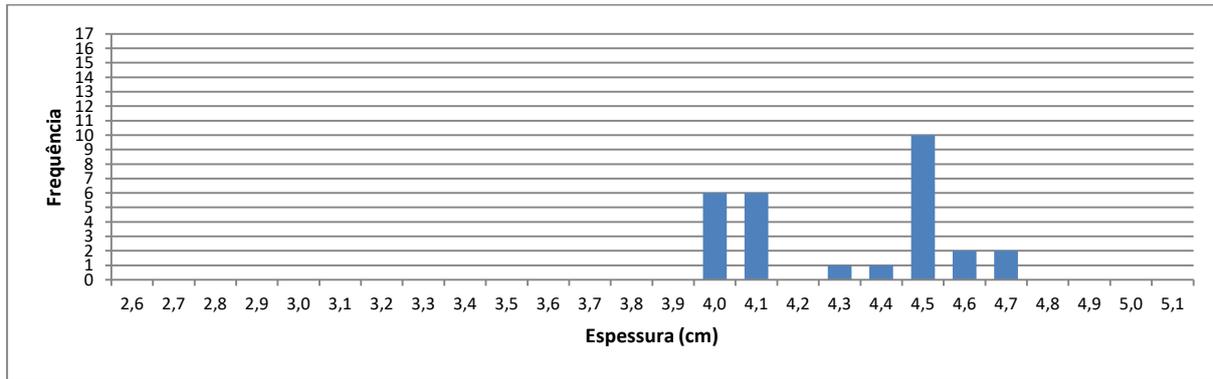
Figura 6 – Histograma de frequência da espessura dos tijolos do arco de descarga da parede esquerda da capela-mor da Matriz de Nossa Senhora do Rosário, em Cachoeira, após plano de corte

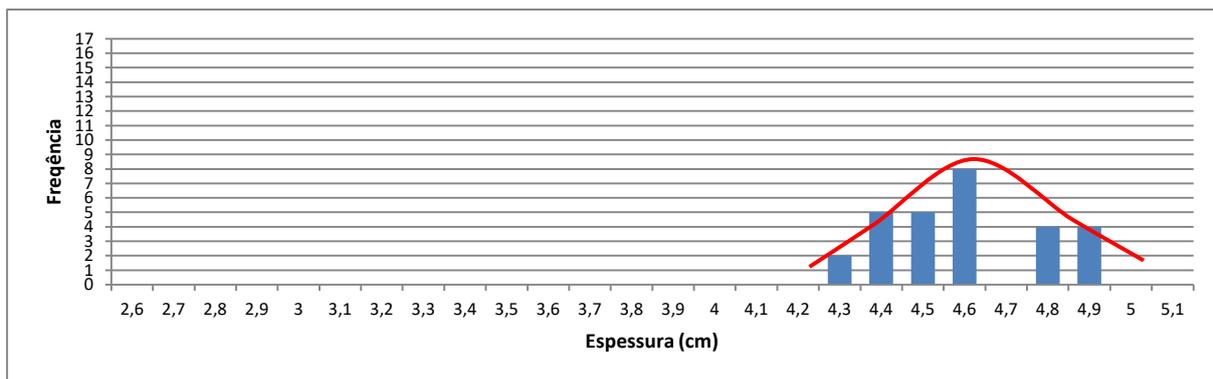
O histograma das espessuras dos tijolos analisados no sobrado da Rua Ana Nery, 25, em Cachoeira (Figura 7), possui semelhança com a curva de Gauss, indicando que podem ter a mesma origem de produção. Percebe-se que as espessuras estão concentradas em torno da média ($\mu=4,60$ cm), com desvio padrão baixo ($\sigma=0,19$).

Figura 7 – Histograma de frequência da espessura dos tijolos da parede do sobrado da Rua Ana Nery, nº 25, em Cachoeira, após plano de corte.

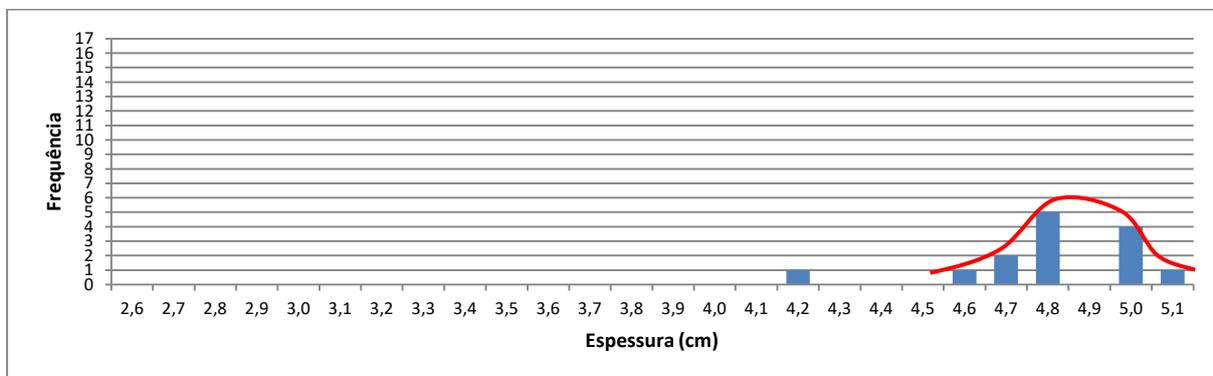
O histograma de frequência obtido, a partir das espessuras dos tijolos cadastrados na parede da casa da Rua 13 de Maio (Figura 8), possui semelhanças com a curva de Gauss, possivelmente caracterizando que foram produzidos pelo mesmo fabricante, com exceção do único exemplar com espessura de 4,2 cm, situado no limite do corte, que pode sugerir reaproveitamento de material ou tijolo de produção diferente.

Figura 8 – Histograma de frequência da espessura dos tijolos da parede da casa na Rua 13 de maio, em Cachoeira, após plano de corte.

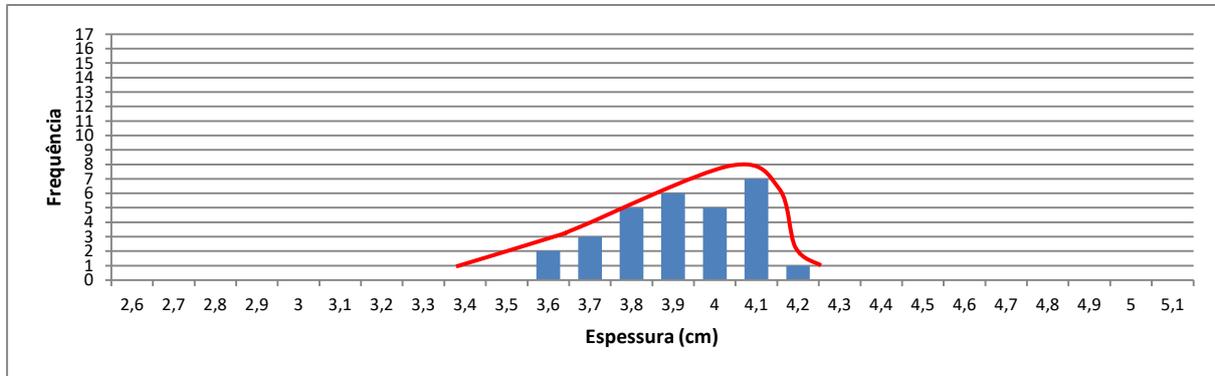
O histograma de frequência, que representa a distribuição das espessuras dos tijolos da parede 1 do antigo Cinema Glória (Figura 9), em Cachoeira, mostra curva assimétrica para a direita, o que caracteriza

seleção de peças menos queimadas, ou seja, que sofreram menor retração durante a queima. Tijolos mais queimados são identificados pela coloração cinza (Figura 10).

Figura 9 – Histograma de frequência da espessura dos tijolos da parede 1 do antigo Cinema Glória, em Cachoeira, após plano de corte

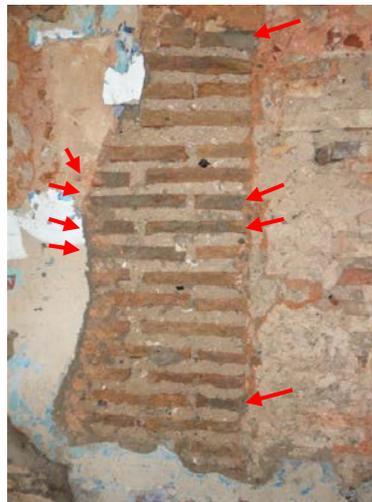
Figura 10 – Parede 1 do antigo Cinema Glória, com indicação da presença de tijolos mais queimados.

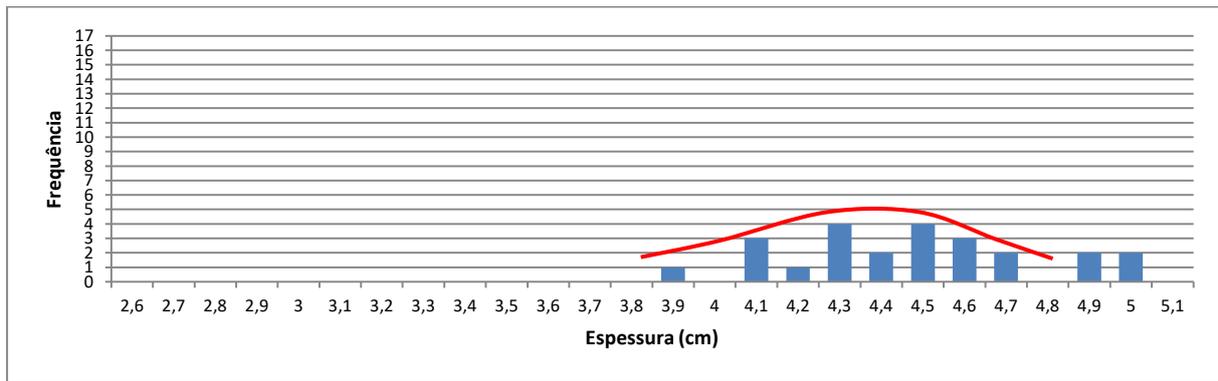
Na parede 2, a distribuição das frequências (Figura 11) assemelha-se a uma curva normal achatada que, de acordo com Pittaluga (2009), demonstra uma seleção de peças, possivelmente proposital, procurando obter maior variação de medidas, garantindo que nenhuma prevaleça sobre a outra, motivada pela necessidade da construção da alvenaria. Neste caso, tem-se, aproximadamente, a mesma quantidade de elementos com dimensões diferentes entre si e a escolha dos tijolos pode ter sido resultante da necessidade estrutural da alvenaria portante.

Figura 11 – Histograma de frequência da espessura dos tijolos da parede 2 do antigo Cinema Glória, em Cachoeira, após plano de corte

As quatro peças de 4,9 cm e 5 cm, que não aparecem contidas na curva gaussiana, foram desconsideradas da análise anterior, por apresentarem dimensões próximas do limite de corte.

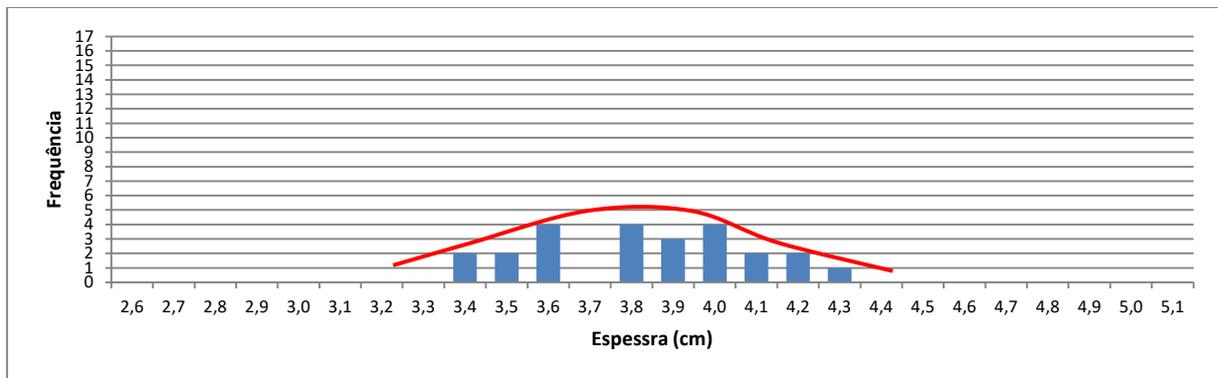
O tijolo da Igreja de São Braz, em Santo Amaro, é um dos mais antigos exemplares. Apesar de constituir o arco de descarga, o histograma de espessuras (Figura 12) indica que não houve seleção de material e que 50% das amostras possuem espessura com pouca variação em relação à média ($\mu = 3,83$ cm). O gráfico, aparentemente, segue uma distribuição normal achatada, semelhante ao caso anterior. Observa-se que, apesar da não seleção das peças, houve uma preocupação com a função estrutural, como destacado por Pittaluga (2009).

Figura 12 – Histograma de frequência da espessura dos tijolos do arco de descarga da Igreja de São Braz, em Santo Amaro, após plano de corte

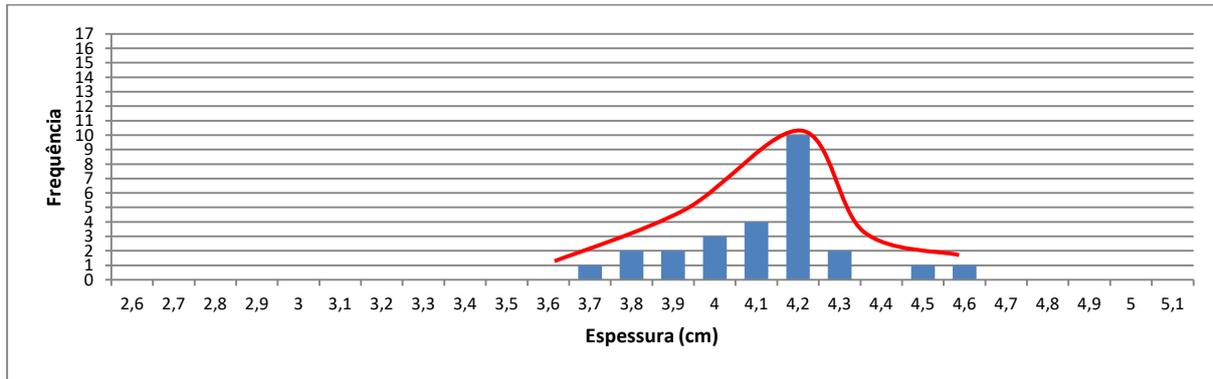
O histograma de frequência da espessura dos tijolos encontrados nos elementos decorativos da chaminé da antiga Fundação Trzan apresenta curva de distribuição normal (Figura 13), com leve assimetria para a direita. Pittaluga (2009) sugere que este tipo de comportamento do gráfico indica a presença de tijolos pouco queimados, como já exposto, comprovado pela análise visual e tátil do elemento, uma vez que se percebe a desagregação do material com um simples toque. Possivelmente, o menor rigor no processo de fabricação destes tijolos deve-se ao fato de que os mesmos tinham a finalidade de apenas delimitar os elementos decorativos, não possuindo função estrutural.

Figura 13 – Histograma de frequência da espessura dos tijolos utilizados no detalhe arquitetônico da chaminé da antiga Fundação Trzan, em Santo Amaro, após plano de corte
