5º Congresso
Internacional
sobre Patologia e
Reabilitação
de Estruturas

DO EMPIRISMO AO CÁLCULO: ANÁLISE ESTRUTURAL DA COBERTURA DA IGREJA DE SANT'ANA EM BELÉM – PA

*From the empiricism to the calculus: structural analysis from the covering of
the church of Sant'Ana in Belém - PA*

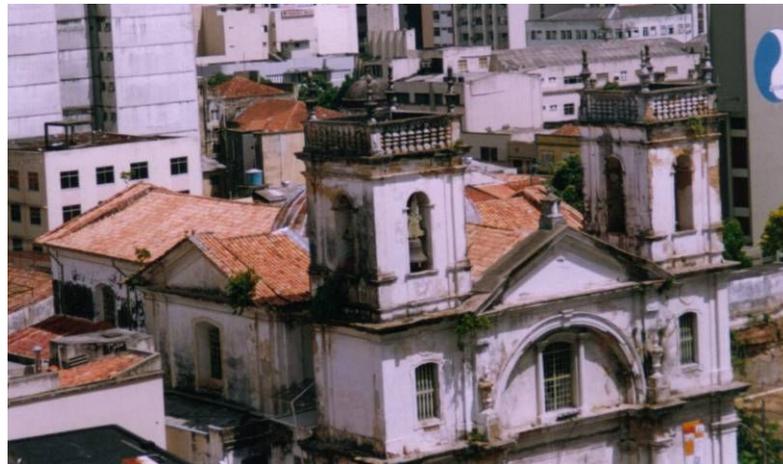
Figura 1 – Vista e cobertura da Igreja de Sant'Ana

As torres hoje existentes (Figura 1) foram adicionadas à fachada posteriormente, em data ainda não identificada, porém anterior a 1833, pois Antônio Baena (2004), no seu “Ensaio Corográfico sobre a Província do Pará”, já descreve a Igreja com torre e com fenda na abóbada. A Igreja foi fechada para recuperação em 1851, cujas obras foram concluídas em 1853.

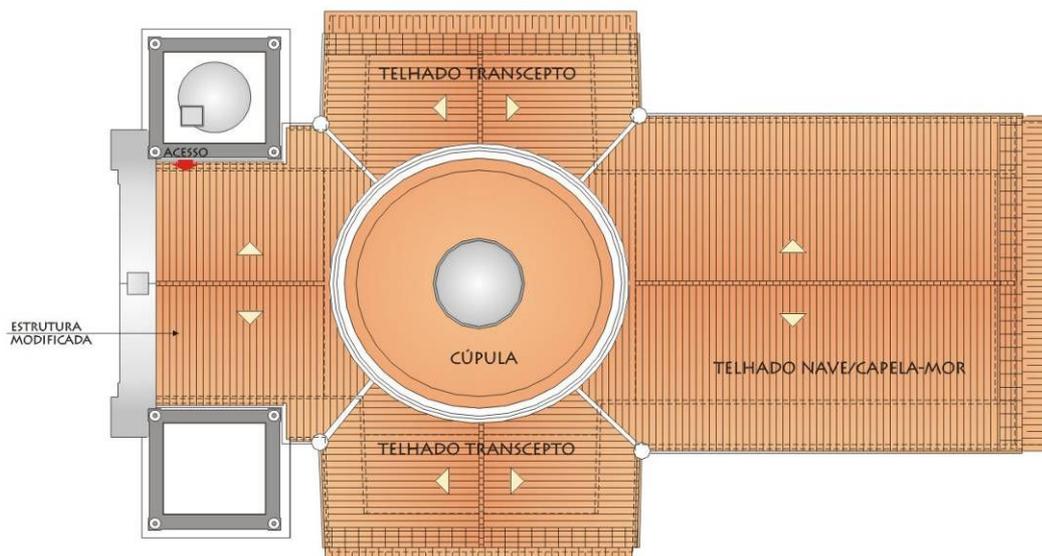
Figura 2 – Esquema da cobertura da Paróquia de Sant'Ana

Com relação à cobertura, a Igreja de Sant'Ana (Figura 2) possui quatro telhados de duas águas, com fechamento em telhas cerâmicas tipo capa-canal sob a qual foram construídas abóbadas em tijolo. No cruzamento da nave com o transepto, foi construída uma cúpula em tijolo e tambor de pedra.

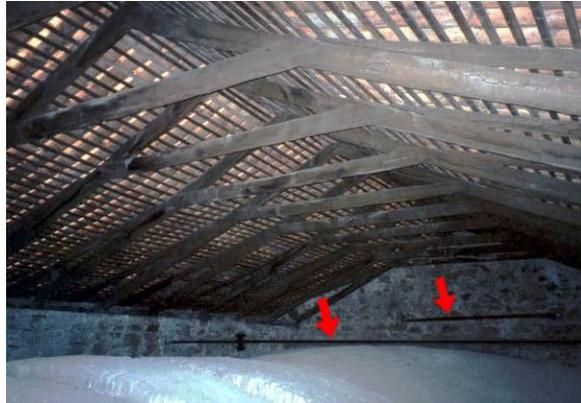
Figura 3 – Estrutura de Cobertura da Nave / Capela-mor, destacando-se os tirantes da parede e empena.

Devido a reformas realizadas na igreja, apenas três telhados possuem suas estruturas de cobertura ainda originais, com peças de madeira lavrada e utilizando o sistema de caibro armado¹, com a carga do telhado distribuída uniformemente ao longo da estrutura. Neste trabalho, será analisada apenas a estrutura referente à nave e capela-mor, com largura de 10,50 metros.

Com relação aos tirantes de ferro presentes nesta cobertura, acredita-se que os mesmos foram fixados para solucionar o problema da rotação das paredes e não em função da sua estrutura de cobertura.

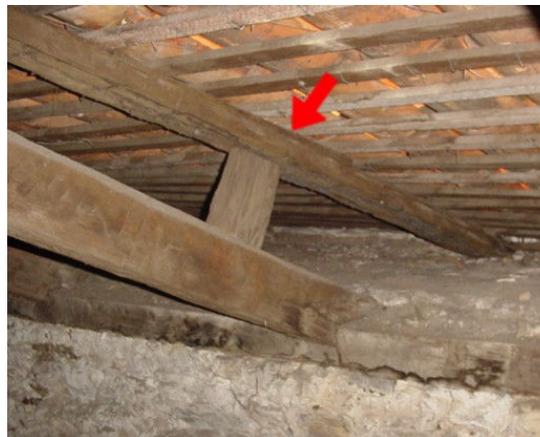
Figura 4 – Detalhe do apoio e contra-caibro assentado com a maior dimensão no sentido horizontal (Fonte: 2ª SR/IPHAN)

Curiosamente, nesta cobertura, o contra-caibro foi assentado com a maior dimensão da peça no sentido horizontal (Figura 4), provocando menor inércia e para diminuir a flexão do contra-caibro, foram colocados apoios de madeira entre esta peça e a perna da estrutura. Estes apoios possivelmente são posteriores, pois não há sambladuras e os mesmos possuem dimensões diferenciadas, sendo alguns construídos com madeira lavrada e outros com madeira serrada.

Apesar de contra-caibros estarem fixados com a menor dimensão da seção no sentido da altura, não haveria problemas em mantê-los assim, visto que a tensão de flexo-compressão desta peça ainda é inferior à tensão admissível da madeira.

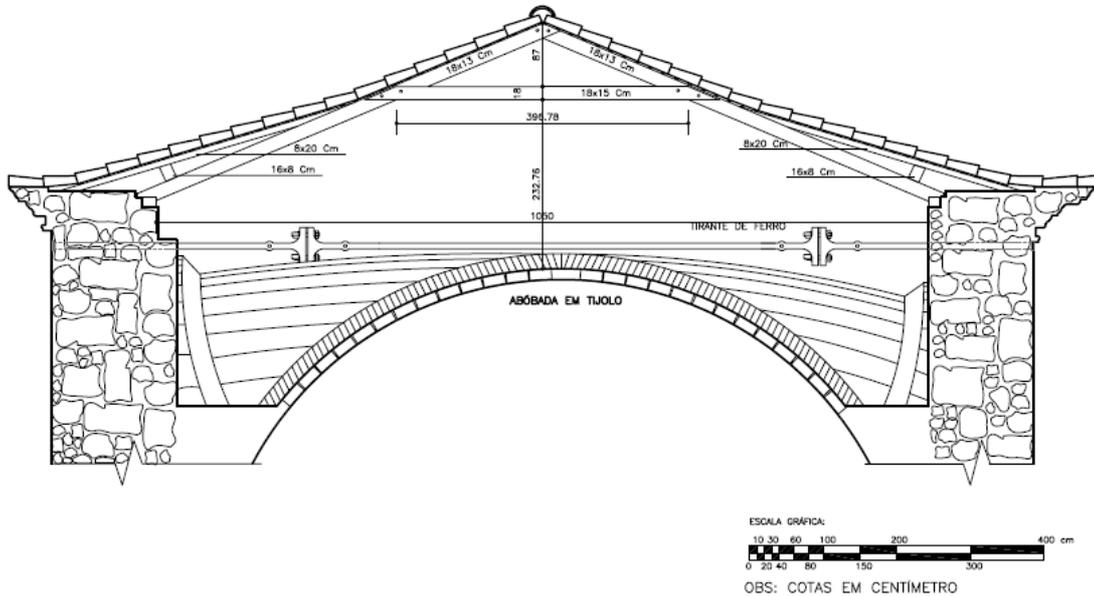
Figura 5 – Levantamento cadastral da tesoura da nave/capela-mor

Nesta cobertura da nave/capela-mor da Igreja de Sant'Ana, foi realizado o levantamento cadastral de um exemplar da tesoura, a qual foi desenhado em CAD, verificando o dimensionamento de todas as suas peças, com a finalidade de avaliar o comportamento estrutural do sistema construtivo e para manter o registro das estruturas

O telhado da nave/capela-mor possui vão maior que os telhados do transcepto, e com distância média entre as tesouras aproximadamente 80% maior que as demais. Desta forma, o carregamento da cobertura é o responsável pela maior solicitação das peças desta tesoura, cujo sistema estrutural está representado na Figura 5.

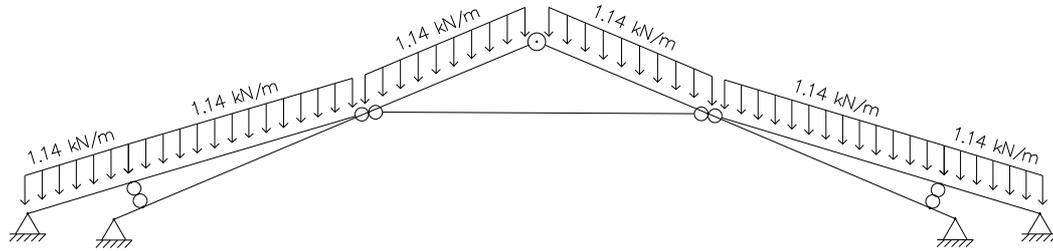
Figura 6 – Sistema estrutural da tesoura da nave/capela-mor

Os “nós” das tesouras avaliadas foram considerados como ligações de barras articuladas, pois as peças são fixadas com, no máximo, dois parafusos e quando apresentam reforço com chapas de ferro, estas não são suficientes para enrijecê-la.

O comportamento estrutural da tesoura da nave/capela-mor está representado nos diagramas abaixo (Figura 6 a Figura 10):

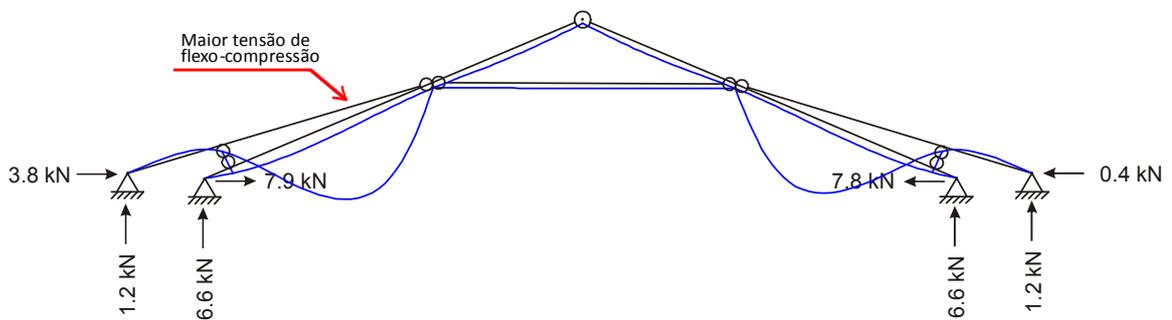
Figura 7 – Gráfico de deformação e valores das reações da tesoura da nave/capela-mor

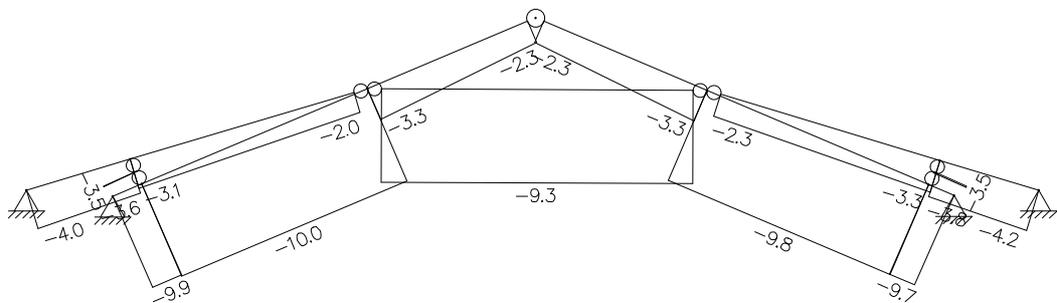
Figura 8 – Gráfico de força normal (kN) da tesoura da nave/capela-mor, sendo (+) para tração e (-) para compressão.

A convenção de sinais adotada nos diagramas de esforço normal corresponde a positivo quando localizado acima do eixo da tesoura, indicando que a peça está sendo tracionada, e negativo quando se localiza no lado oposto, representando que a mesma está sendo comprimida.

Apesar dos gráficos de força normal e momento fletor estarem representados em gráficos separados, na realidade estas peças estão sofrendo flexo-compressão. Considerando-se que em uma peça sob o efeito da flexão, as fibras superiores e inferiores, equidistantes da linha neutra, sofrem esforços de compressão e tração de mesma intensidade, somou-se o valor da tensão normal com a tensão de flexão em um mesmo ponto da peça para as fibras superiores e inferiores, conforme o comportamento estrutural apresentado nos gráficos.

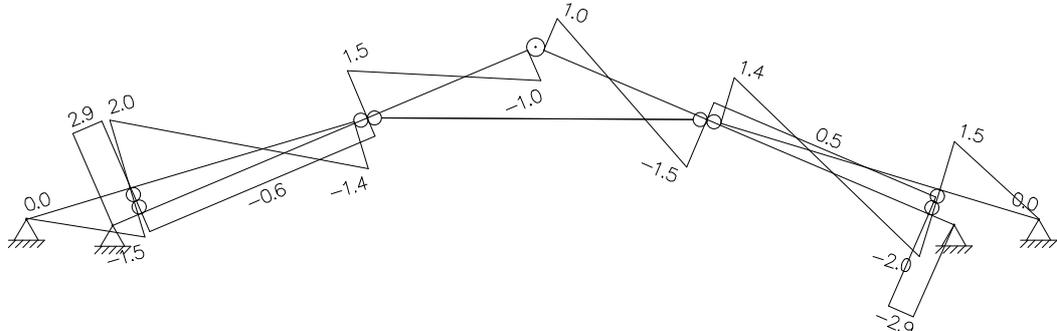
Figura 9 – Gráfico de força cortante (kN) da tesoura da nave/capela-mor

Tensão de cisalhamento:

$$\tau = \frac{q \times m_s}{J \times b} = \frac{2,9 \times 5265 \times 10^{-7}}{6318 \times 10^{-8} \times 0,13}$$

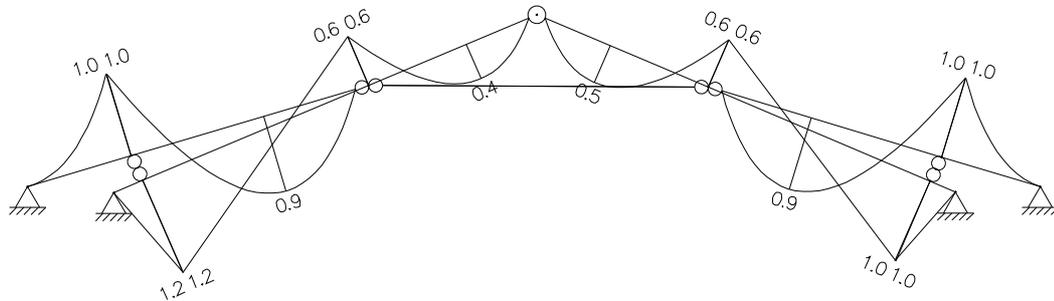
Figura 10 – Gráfico de momento fletor (kNm) da tesoura da nave/capela-mor

Tensão de flexão:

$$\sigma_{nf} = \frac{M \times y}{J} = \frac{1,0 \times 0,04}{8533 \times 10^{-9}}$$

As tensões máximas calculadas para as peças da tesoura da nave/capela-mor são muito inferiores às tensões admissíveis do acapu (Tabela 2), indicando que a estrutura suporta com segurança mais esforços do que está sendo solicitado

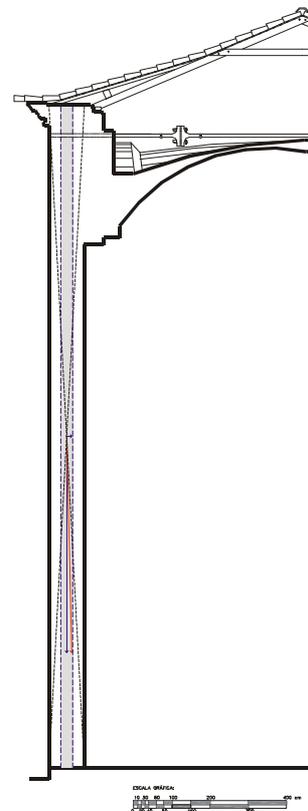
Figura 11 – Análise gráfica para a parede direita de quem entra na Igreja de Sant'Ana.

A análise gráfica apresentada abaixo, realizada para as paredes da nave e capela-mor, as quais sustentam a tesoura estudada, indica que as mesmas não sofrerão colapso devido às cargas da estrutura de cobertura, visto que a resultante das forças, representadas em vermelho, está localizada no terço médio da parede.

$$P = 23,02 \times 18,14 \times 1,36 = 567,91 \text{ kN}$$

$$(+3,8) + (+7,9) = +11,7 \text{ kN}$$

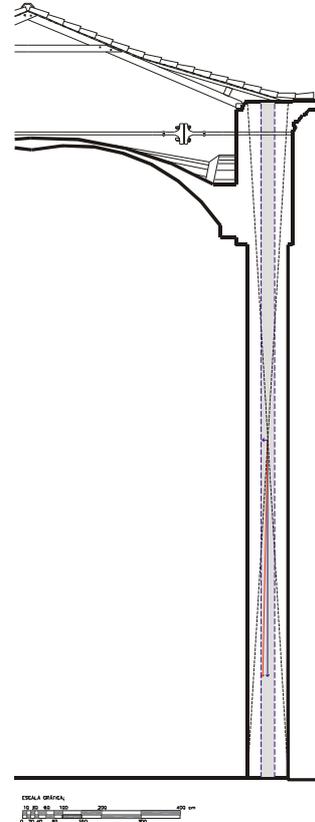
Figura 12 – Análise gráfica para a parede direita
de quem entra na Igreja de Sant'Ana.

$$P = 23,02 \times 19,5 \times 1,36 = 610,49 \text{ kN}$$

$$(-7,8) + (-4,0) = -11,8 \text{ kN}$$

Na análise gráfica realizada para verificar se a parede não sofrerá colapso devido ao carregamento do telhado, não foi considerado o empuxo provocado pela abóbada, apesar do mesmo ser presente, visto que não foi possível realizar o levantamento adequado desta estrutura. Sugere-se que para as futuras intervenções restaurativas nesta igreja as suas abóbadas e cúpulas sejam cadastradas a fim de complementar esta verificação estrutural.
